## Úttekt Prestbústaða 2025

# Úttektarskýrsla Reynivellir Kjósahrepp

Þann 5. júní 2025 var gerð úttekt á húsnæði Þjóðkirkjunnar að Reynivöllum í Kjósahrepp. Til staðar voru Sr. Arna Grétarsdóttir sóknarprestur og leigutaki, Eiríkur Guðlaugsson og Arnór Skúlason frá Þjóðkirkjunni.

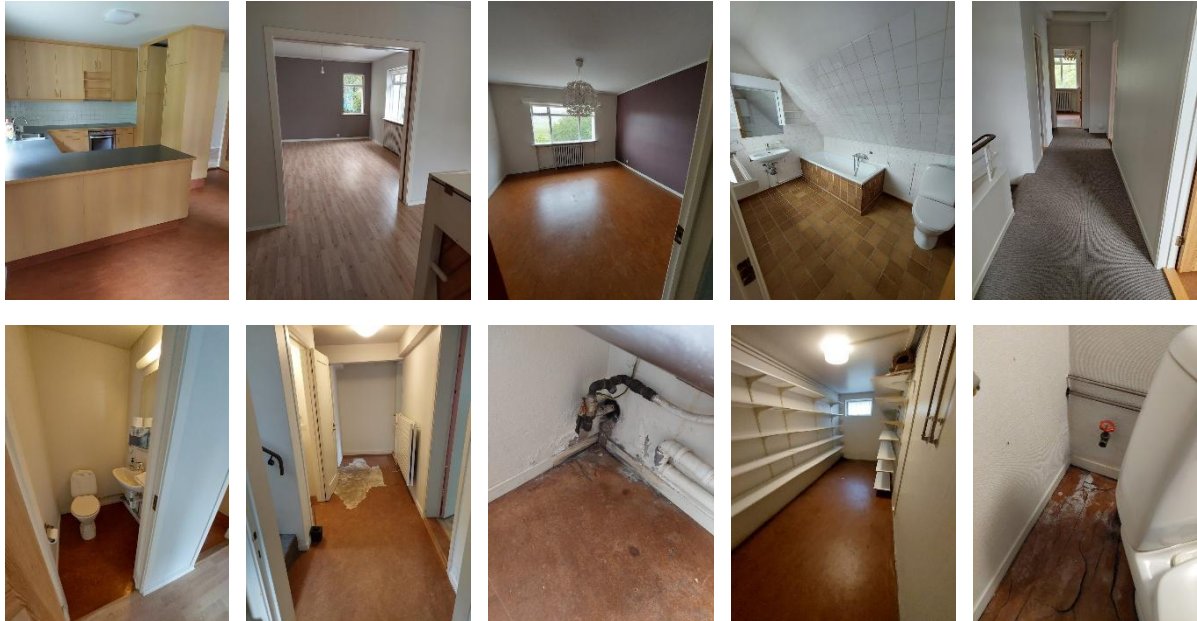
Kjallari er í heild sinni í mjög slæmu ástandi, 100% raki í öllum gólfum sem leiðir upp í vegg og líklega er mygla víða. Búið er að mynda frárennslislagnir og eru þær ónýtar. Gólfefni í kjallara eru dúkar, flísar og máluð gólf og þarf að endurnýja þau öll. Snyrtingar á öllum hæðum eru í mjög slæmu ástandi og því þarf að lagfæra þær.

Varðandi framkvæmdir sem nauðsynlega þarf að fara í, er að gera við múrklæðningu, jafnvel að fjarlægja hana af og klæða húsið upp á nýtt. Athuga ástand á sökklum sem eru hálf niðurgrafnir og athuga hvort húsið er drenað. Lagfæra útitröppur. Hreinsa allt út úr kjallara og komast fyrir raka og myglu. Lagfæra frárennslislagnir. Skipta þarf um járn á þaki, þakrennur og niðurföll.

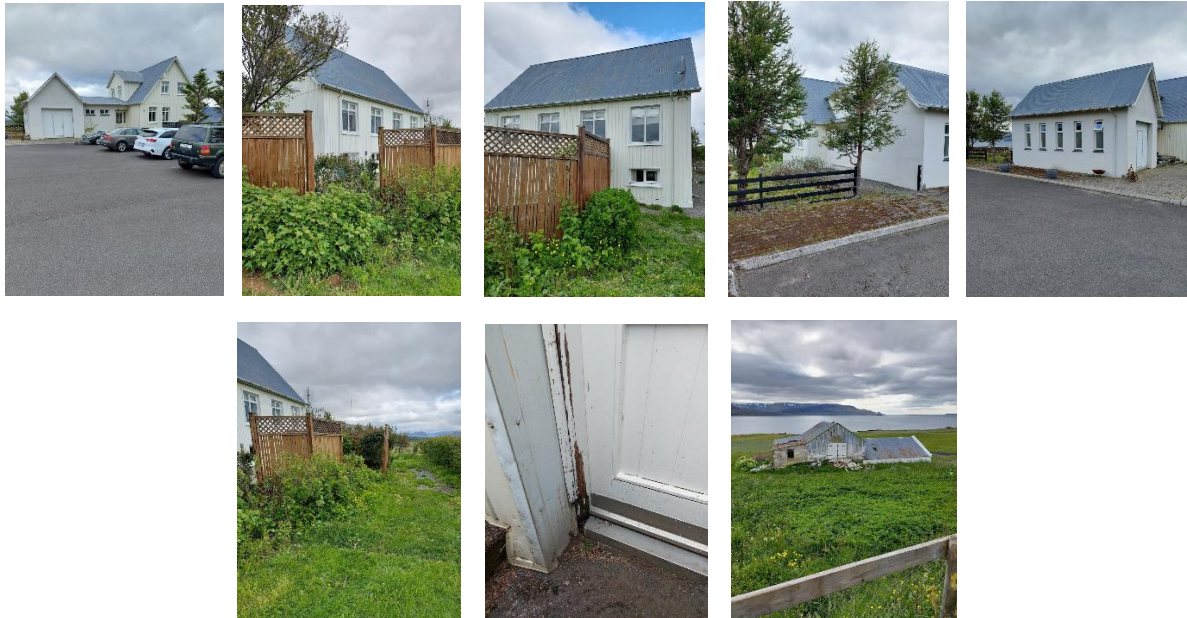
Rétt fyrir neðan íbúðarhúsið eru útihús sem er í mjög slæmu ástandi.

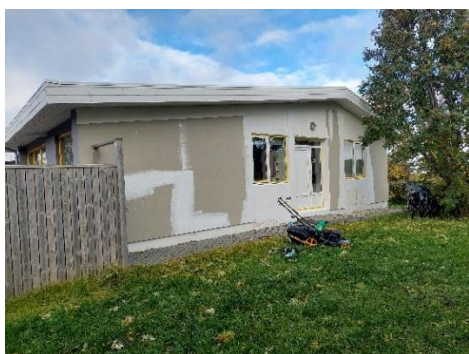
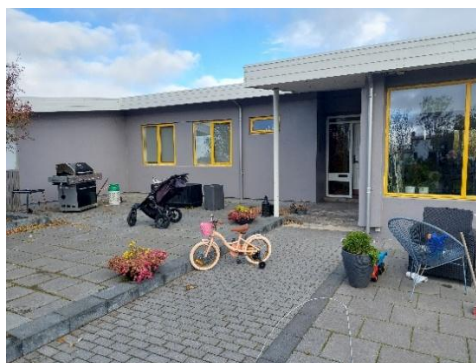
Húsið er ein hæð, steinseypt, með timburgluggum og með bárujárnni á þaki. Búið er að lagfæra múr og var húsið málað að utan sumarið 2024. Reiknað er með því að þak og þakkantar verði málaðir sumarið 2025. Búið er skipta út öllum gluggum að undanskyldum glugga í svefnherbergi. Einnig þarf að skipta um hurð við aðalinngang.

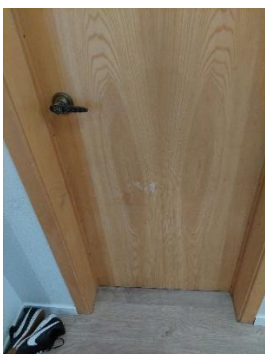
Að innan er húsið í nokkuð góðu standi, búið að skipta um eldhús, gólfefni í eldhúsi, stofu, gangi og svefnherbergjum. Gólfefni er parket og flísar. Snýrting er flísalögð og er komin til ára sinna. Gestasnyrting er ónothæf.

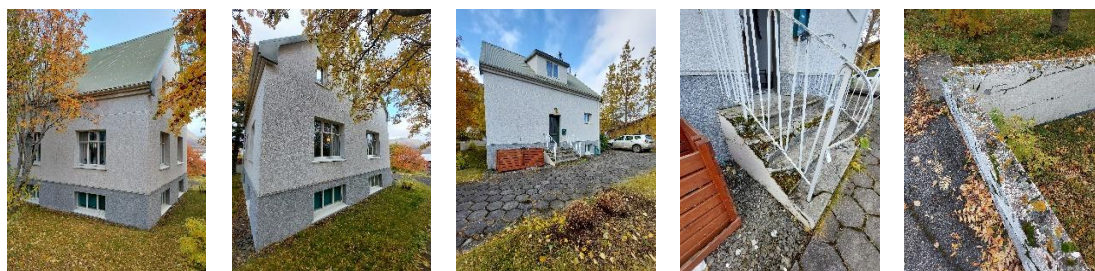
Húsið er kjallari, hæð og ris klætt með Steni að utan, bárujárn á þaki og timburgluggar. Almennt eru klæðningar og gluggar í þokkalegu standi, en komið er að því að mála glugga. Einnig þarf að fara að mála þak. Útitrappa var ónýt við skoðun, en búið er að steypa nýja tröppu, en á eftir að ganga frá handriði.

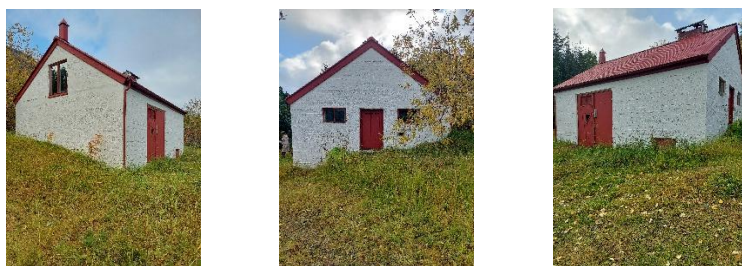
Útihús sem stendur á lóðinni fyrir ofan götu tilheyrir húsinu og er það í þokkalegu standi.

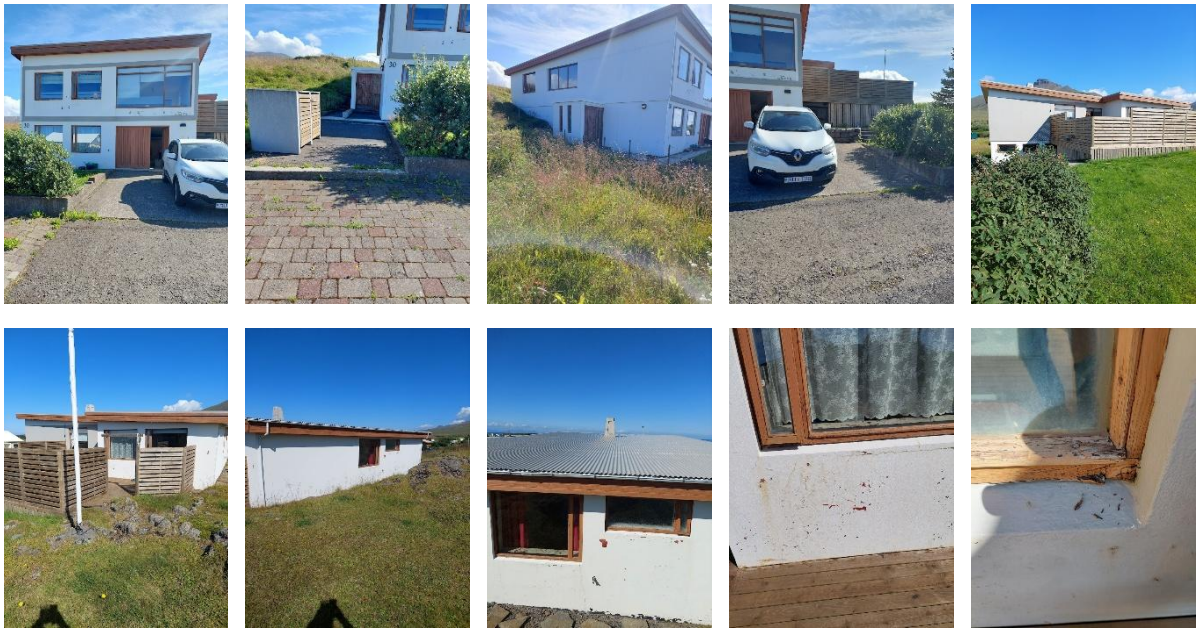
Húsið er byggt 1975, steinsteypt, tveggja hæða og einangrað að innan og múrhúðað að utan með ísteyptum timburgluggum. Kominn er tími á að hreinsa múrhúð, fara yfir sprungur, fyltera og mála. Kominn tími á að mála glugga, skipta út gleri á nokkrum stöðum og þétta við stein. Hugsanlega þarf að skipta um glugga á nokkrum stöðum vegna fúga. Bárujárn er á þaki og er það í mjög góðu ástandi. Garður er í góðu ástandi.

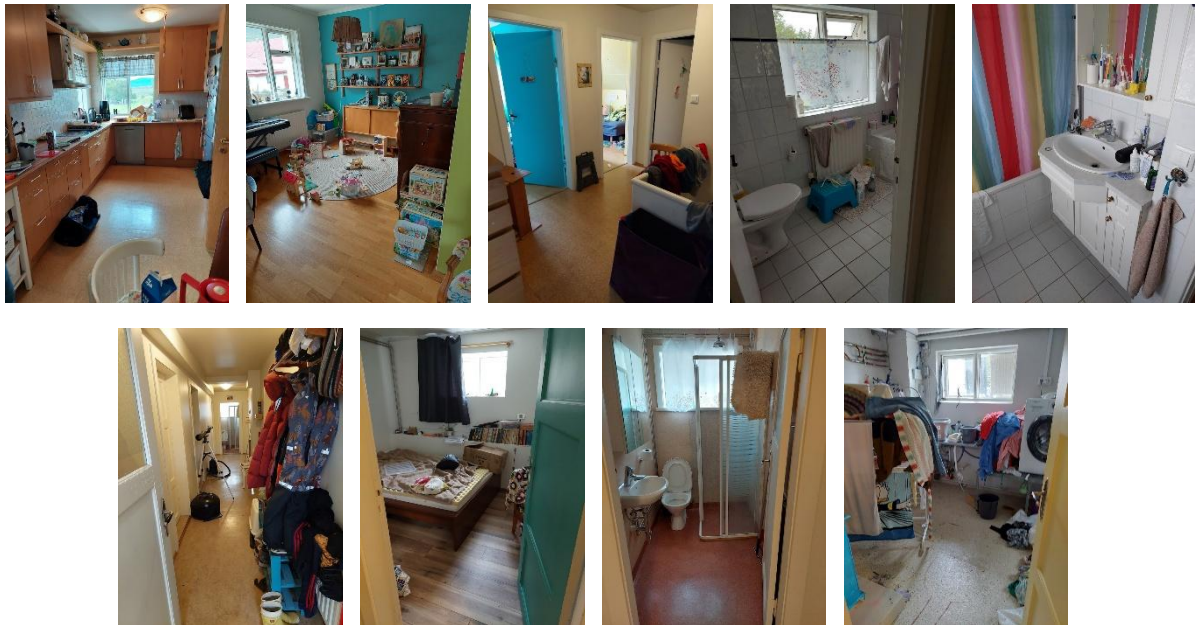
Kjallari er í heild sinni í þokkalegu standi nema tvö herbergi sem liggja að útitröppum. Þau þarf að skoða nánar vegna lyktar sem þar er. Gólfefni í kjallara eru dúkar, parket og máluð gólf. Kominn er tími á að endurnýja þau öll. Snyrting í kjallara er í sæmilegu ástandi. Innihurðir eru líklega upprunalegar og eru þær í þokkalegu standi.

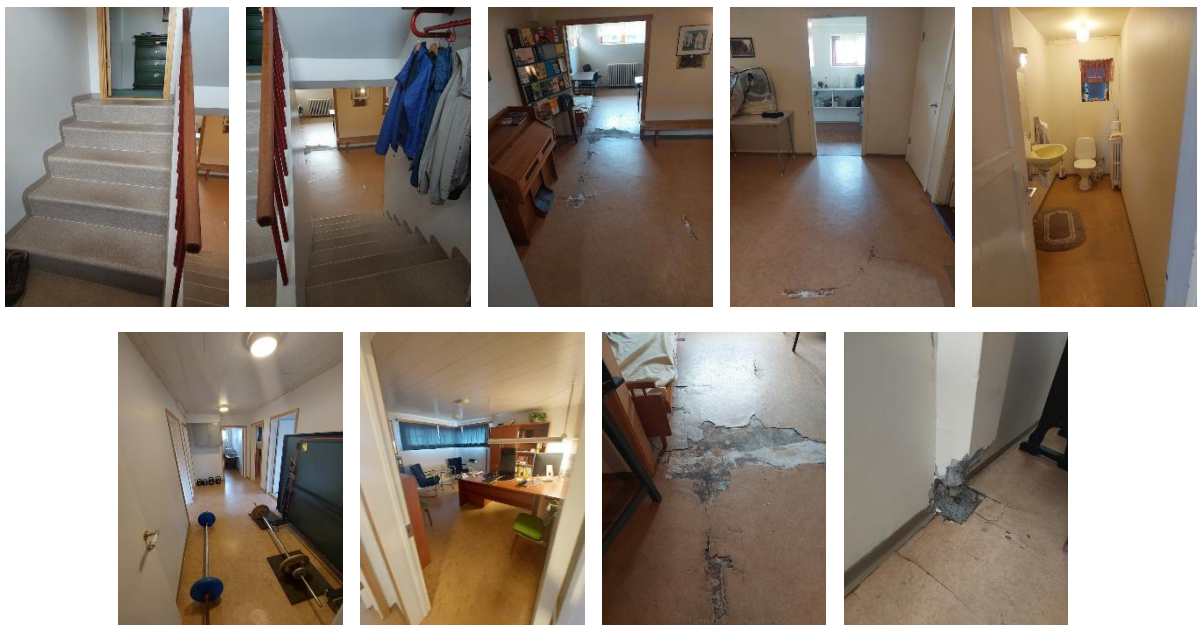
Kjallari er í heild sinni í slæmu ástandi eftir rakaskemmdir fyrir nokkrum árum. Fjarlægja þarf flest gólfefni, hreinsa steypu, flota og setja ný. Lagfæra rakaskemmdir í útveggjum. Skipta um innihurðir. Endurnýja snyrtingu og eldhús.

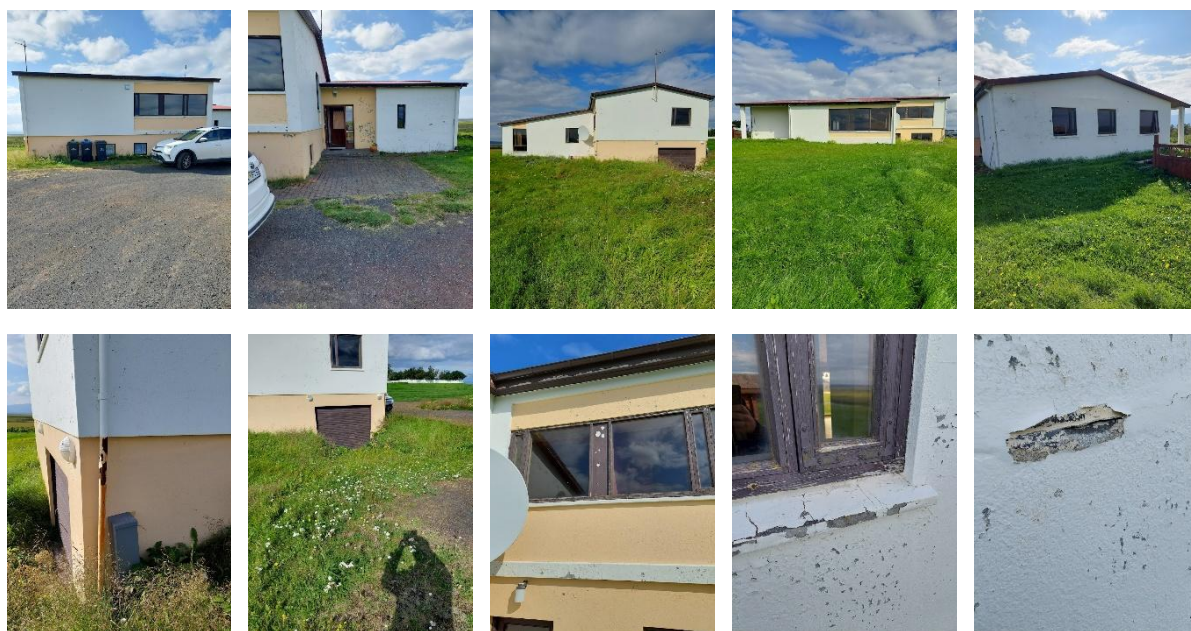
Húsið er byggt 1963, 245,2 m<sup>2</sup> steinsteypt ein hæð með kjallara og bílskúr undir hluta af húsinu. Bárujárn er á þaki og gluggar eru úr timbri. Að utan þarf húsið mikið viðhald. Þar sem húsið er tvær hæðir þarf að koma fyrir drenlögnum. Hreinsa þarf málningu af húsinu, gera við sprungur, fyltera og mála. Glugga þarf að yfirfara, skipta um gler og glerlista og jafnvel skipta út gluggum á nokkrum stöðum. Skipta þarf um bárujárn, rennur, niðurföll og laga þakkanta. Skipta þarf um bílskúrshurð og laga rampa að henni. Garður er í ágætis ástandi.

Varðandi framkvæmdir sem nauðsynlega þarf að fara í er laga húsið að utan. Hreinsa vegg, sprungufylla, fyltera og mála. Lagfæra glugga, jafnvel að skipta um glugga og gler á nokkrum stöðum og mála allt húsið. Koma fyrir drenlögnum. Skipta um bílskúrshurð. Skipta um þakjárn, rennur og niðurföll. Lagfæra þakkanta.

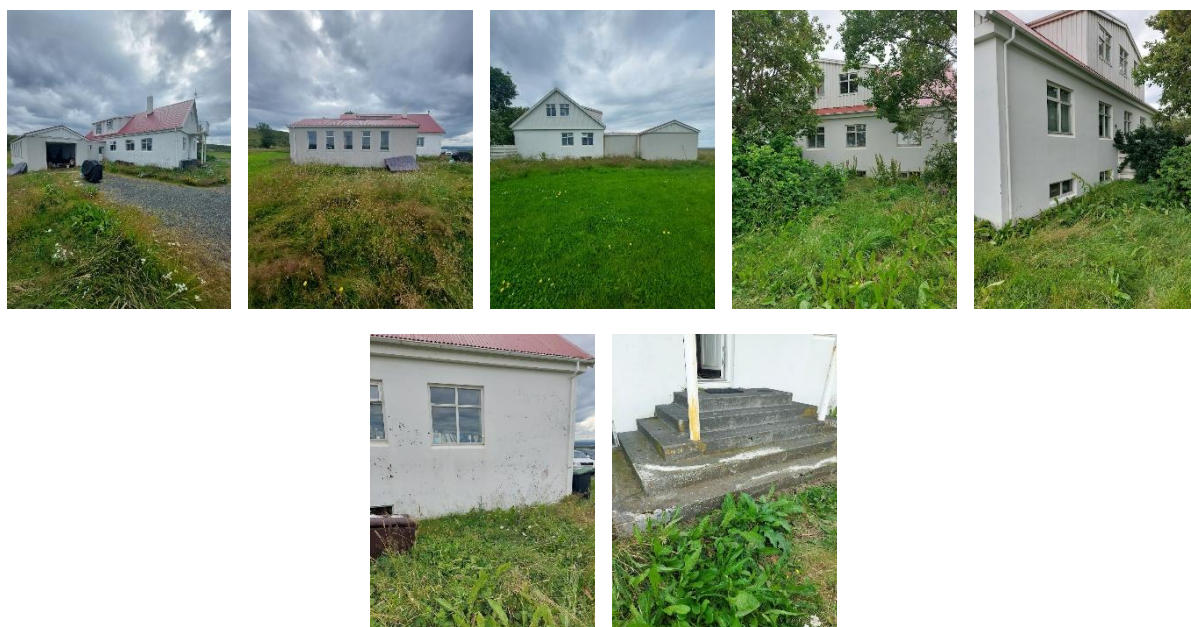
Húsið er byggt 1930, 345,0 m<sup>2</sup> hæð, ris og kjallari, steinsteypt og múrhúðað að utan. Kominn er tími á að hreinsa múrhúð, fara yfir sprungur og fyltera og mála. Gluggar eru ísteyptir timburgluggar og er kominn tími á að mála þá, skipta út gleri á nokkrum stöðum og þétta við stein. Árið 1963 var byggður 40 m<sup>2</sup> áfastur bílskúr við húsið úr timbri, klæddur með steniplötum. Bárujárn er á þökum og þarf að fara að skipta um járn, þakrennur og niðurföll. Ekki er vitað um drenlagnir. Úttröppur eru farnar að láta á sjá og þarf að lagfæra þær. Garður er í ágætis ástandi að hluta en, upp við húsið er mikil órækt.

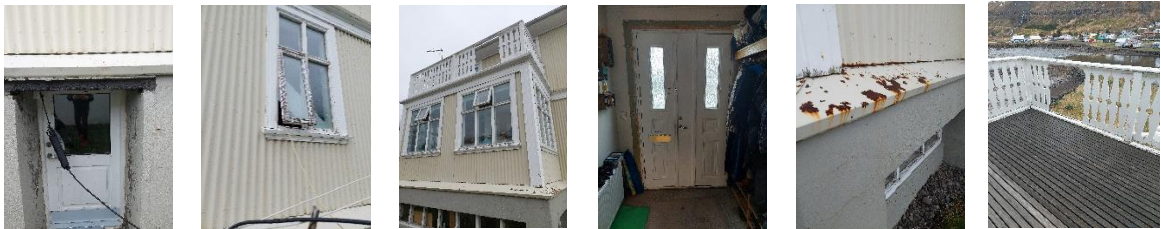
Húsið er bárujárnsklætt timburhús frá 1923, kjallari og tvær hæðir. Bárujárn er á þaki og timburgluggar. Gluggar eru í góðu standi, en víða er gler komið á tíma. Frá því úttekt var gerð hefur húsið verið málað allt að utan, sökklar, veggir, gluggar og þak. Útitrappa er steinsteypt og er mjög illa farin og þarf að lagfæra hana. Útihurð er ekki í góðu standi og þarf að smíða nýja hurð. Hús hefur ekki verið drenað. Við húsið er bílskúr og hann er í mjög slæmu ástandi. Koma þarf fyrir sorptunnuskýlum.

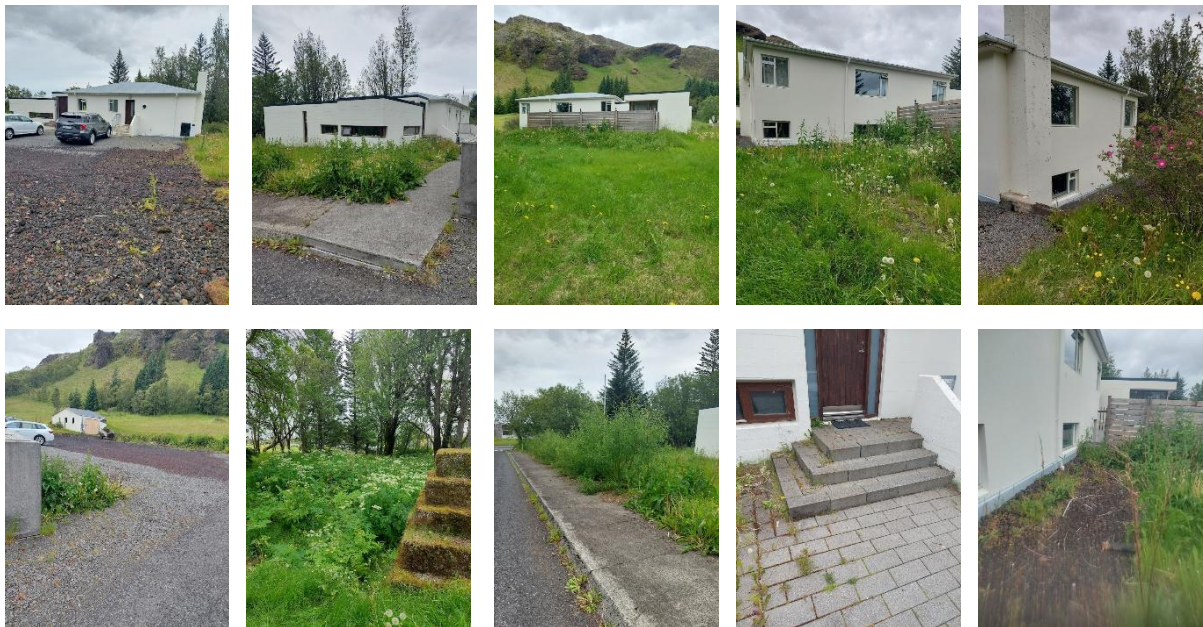
Húsið er byggt í tveimur hlutum. Upprunalegt hús er byggt 1939 og er það 171m<sup>2</sup> á stærð, steinsteypt tveggja hæða, hálf niðurgrafinn kjallari og hæð. Þakið er valmapak klætt með bárujárni. Gluggar eru ísteyptir timburgluggar og er húsið einangrað að innan. Árið 1972 var byggt við húsið einna hæða viðbygging, steinsteypt og einangruð að innan með flötu þaki. Gluggar eru ísteyptir timburgluggar. Árið 2020 var farið í miklar framkvæmdir vegna rakaskemmda í kjallara eldri byggingar. Komið var fyrir drenlögnum, skipt um bárujárn á þaki og allt húsið málað. Á lóð er bílskúr byggður 1960 og er hann ónýtur. Húsið stendur á mjög stórrí lóð og er garðurinn í mikilli órægt. Bílaplan ófrágengið frá framkvæmdum 2020.
