## Úttekt Prestbústaða 2025

# Úttektarskýrsla Reynivellir Kjósahrepp

Þann 5. júní 2025 var gerð úttekt á húsnæði Þjóðkirkjunnar að Reynivöllum í Kjósahrepp. Til staðar voru Sr. Arna Grétarsdóttir sóknarprestur og leigutaki, Eiríkur Guðlaugsson og Arnór Skúlason frá Þjóðkirkjunni.

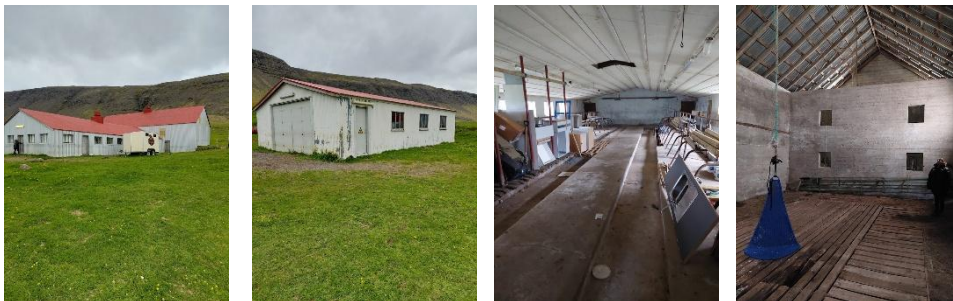
Á jörðinni eru gömul útihús og vélaskemma og eru þessar byggingar í sæmilegu ástandi. Í þeim er rennandi vatn og rafmagn.

Húsið er kynt með hitaveitu. Ofnar eru í góðu lagi. Neysluvatnslagnir er í lagi að hluta. Rafmagn er í góðu lagi.

Frárennslislagnir: Búið er að mynda lagnir og eru þær í mjög slæmu ástandi og því þarf að lagfæra þær um leið og farið verður í framkvæmdir í kjallara.

Varðandi framkvæmdir sem nauðsynlega þarf að fara í, er að gera við múrklæðningu, jafnvel að fjarlægja hana af og klæða húsið upp á nýtt. Athuga ástand á sökklum sem eru hálf niðurgrafnir og athuga hvort húsið er drenað. Lagfæra útitröppur. Hreinsa allt út úr kjallara og komast fyrir raka og myglu. Lagfæra frárennslislagnir. Skipta þarf um járn á þaki, þakrennur og niðurföll.

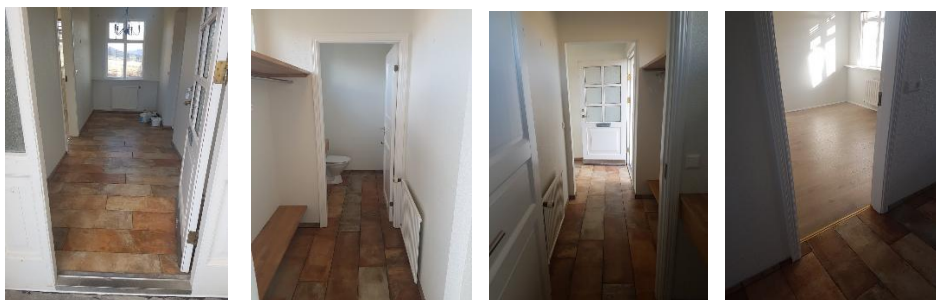
Að innan er húsið í mjög góðu standi. Á árunum 2014-2016 var kjallari endurnýjaður að öllu leyti eftir miklar raka- og vatnsskemmdir. Árið 2018-2019 var veggklæðning í stofu og svefnherbergi á annarri hæð lagfærðar vegna myglu. Einnig var anddyri, snyrting og skrifstofa í viðbyggingu endurbyggt á sama tíma. Eldhús er í fínu ástandi. Snyrtingar eru í kjallara og á báðum hæðum og eru þær í fínu standi. Gólfefni í húsinu eru parket, korkflísar, teppi og máluð gólf í kjallara. Almennt eru þau í ágætu standi nema parket í stofu og korkflísar í eldhúsi eru farin að láta á sjá. Innihurðir eru í góðu standi á öllum hæðum.

Húsið er með vatnsofnum, kynt með heitu vatni frá Hitaveitu Hvalfjarðarsveitar. Ofnar eru í góðu lagi. Rafmagn er í góðu lagi.

Varðandi framkvæmdir sem þarf að fara í, er að lagfæra þakkanta, mála þak, skipta út glerjum á nokkrum stöðum og lagfæra skjólvegg.

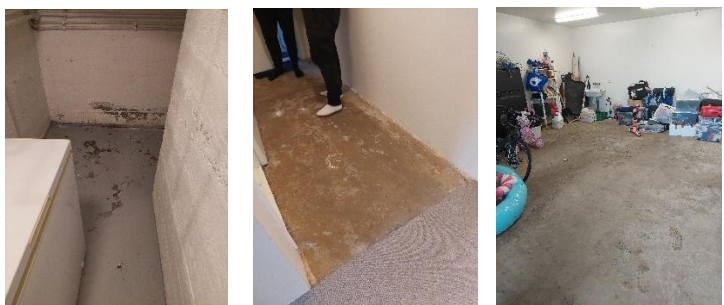
Að innan er húsið í nokkuð góðu standi. Skipt var um eldhús 2016 og það er í góðu standi. Árið 2018 var svefnherbergi á annarri hæð lagfært vegna leka og myglu við glugga og svalahurð. Skipt var um svalahurð og útveggir þéttir. Á sama tíma var skipt um gólfefni og fataskápa. Gólfefni í húsinu eru parket, dúkar, teppi og máluð gólf í kjallara. Almennir eru þau í ágætu standi nema teppi á stiga og á gangi í kjallara, sem þarf skipta um. Snyrtingar eru í kjallara og á báðum hæðum og eru þær í nokkuð góðu standi, veggir og gólf flísalögð. Innihurðir á annarri hæð eru í góðu standi, en tími er kominn á að skipta um á öðrum stöðum. Gott væri að flota gólf í bílskúr til að fá réttan vatnshalla.

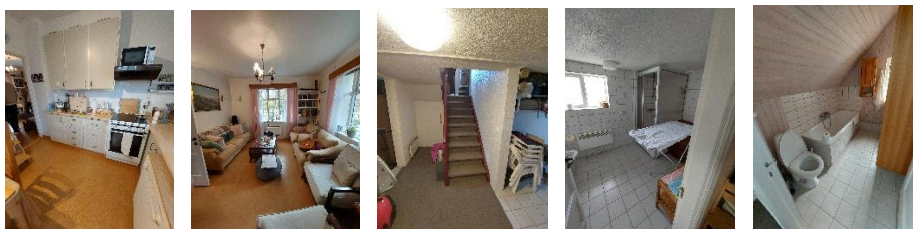
Að innan er húsið komið til ára sinna, en í þokkalegu standi. Eldhús og allar innréttingar eru upprunalegar. Gólfefni er korkur og dúkar á öllum hæðum. Snýrtingar eru í kjallara og í risi. Þær eru í nokkuð góðu standi, veggir og gólf flísalögð.

Húsið er kynt með rafmagni og er það í góðu lagi, þarf að endurnýja nokkra ofna.

Búið er að mynda frárennslislagnir í grunni og eru skemmdir við útvegg á snýrtingu í kjallara. Ráðgert er að fara í lagfæringar fljótlega.

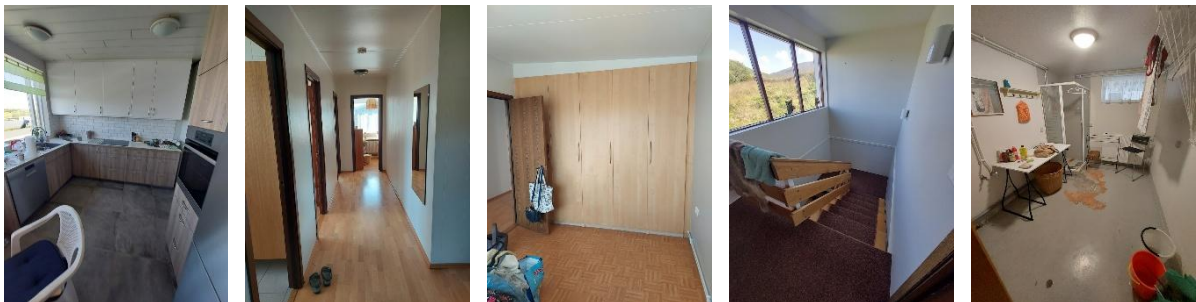
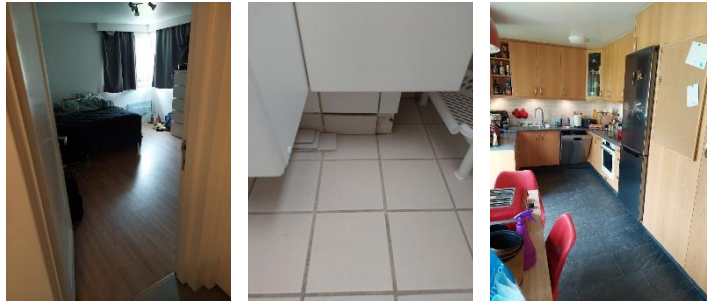
Að innan er húsið í góðu ástandi. Frá því að úttekt var gerð hefur húsið verið lagfært að innan, málað, skipt um parket á efri hæð og teppi endurnýjað á stiga. Þvottahús lagfært og komið fyrir sturtuklefa. Eldhús er á efri hæð og það var endurnýjað 2022. Í herbergjum eru fataskápar og eru þeir í góðu lagi. Gólfefni á neðri hæð eru flísar, parket og máluð gólf í þvottahúsi og bílskúr sem hafa verið máluð. Innihurðir á báðum hæðum eru komnar á tíma og þarf að endurnýja þær. Einnig þarf að skipta um bílskúrshurð.

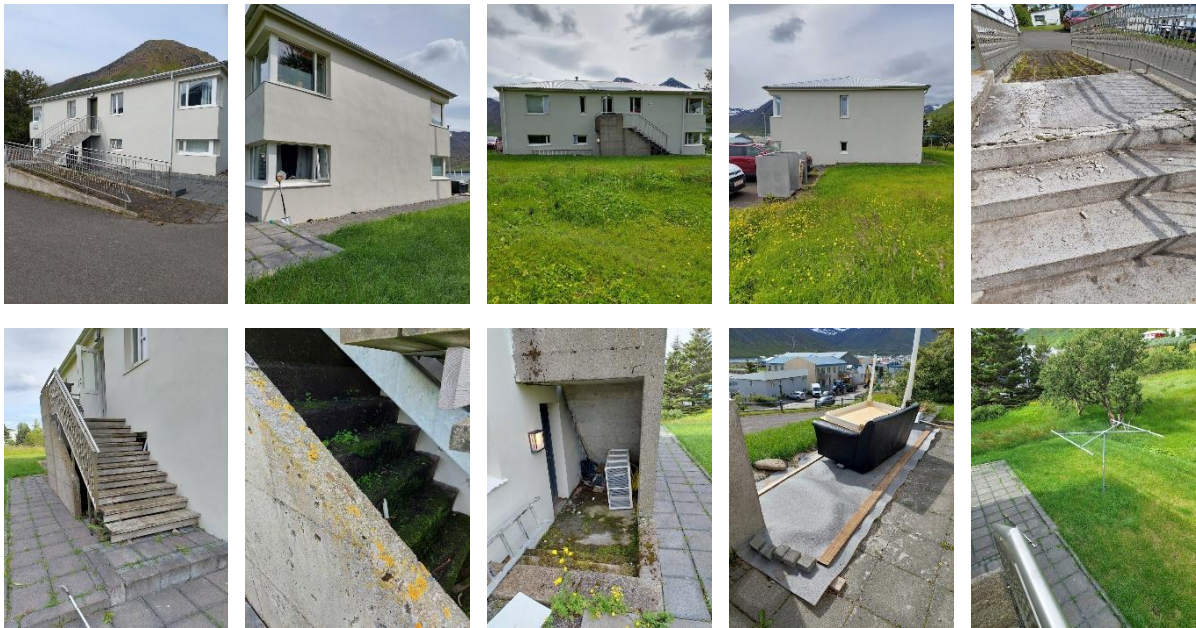
Húsið er byggt 1936, steinsteypt, tveggja hæða og einangrað að innan. Bárújárn er á þaki og er það í mjög góðu ástandi. Húsið hefur verið einangrað og múrklætt að utan. Árið 2022 var skipt um alla glugga og gert við múrklæðningu. Útitröppur við aðalinngang eru farnar að láta á sjá og því þarf að lagfæra þær. Að aftanverðu eru tröppur úr eldhúsi og þarf einnig að lagfæra þær. Garður er í góðu ástandi og er verið að koma fyrir sorptunnuskýlum.

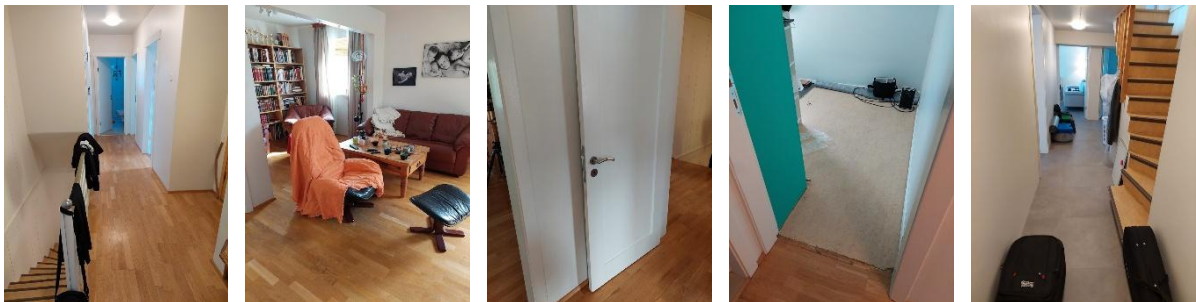
Að innan er húsið í góðu ástandi á báðum hæðum. Eldhús, stofur, herbergi, gangar og stigar eru í fínu ástandi. Snyrting á neðri hæð er flísalögð og er í góðu ástandi. Snyrting á efri hæð var endurnýjuð 2018. Í herbergjum eru fataskápar og eru þeir í góðu lagi. Gólfefni á neðri hæð eru flísar og parket og er nýlega búið að endurnýja þau. Á efri hæð er parket og flísar. Skipta þarf um allt parket eftir að það varð fyrir vatnsskaða fyrir skömmu. Innihurðir á báðum hæðum eru komnar á tíma að þarf að endurnýja þær.

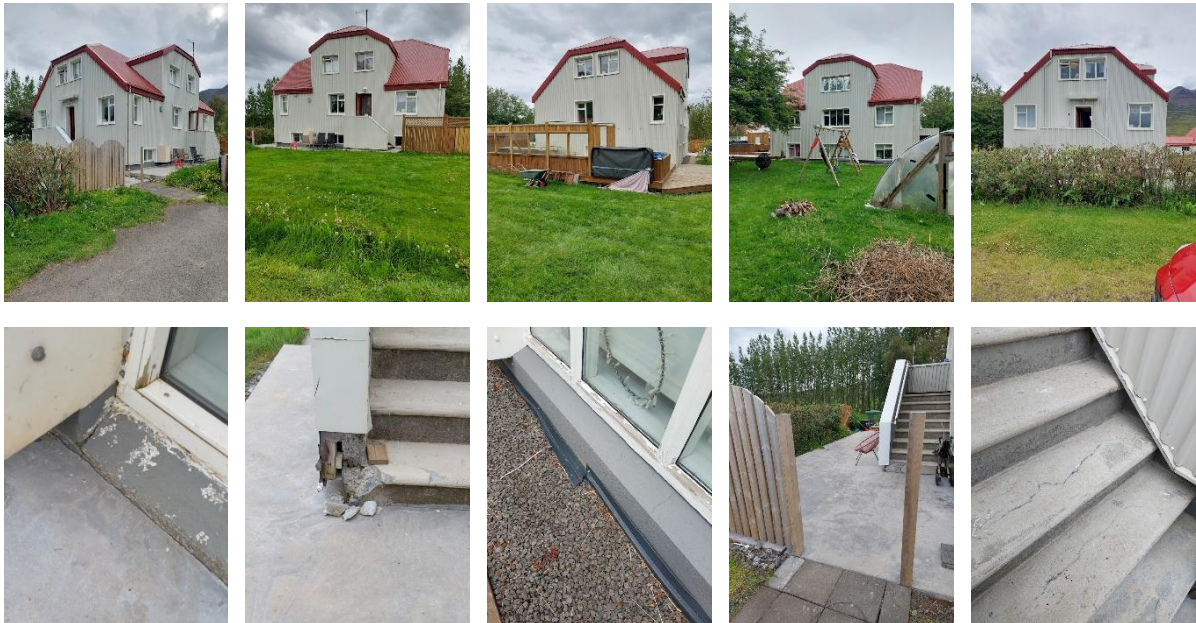
Húsið er byggt 1938, steinsteypt, með hálfniðurgröfnum kjallara, hæð og rishæð, einangrað að innan. Bárujárn er á þaki og þarf að huga að því að skipta um járn. Húsið hefur verið einangrað og klætt með málmklæðningu og er hún í þokkalegu standi. Nýlega er búið að koma fyrir drenlögnum og þetta kjallaraveggi. Gluggar eru timburgluggar í ágætis standi, en komið er að því að mála og skipta út gleri á þónokkrum stöðum. Útitröppur eru farnar að láta á sjá og þarf að lagfæra þær. Skoða þarf þéttingar á milli stéttar og kjallaraveggja. Við húsið er stór sólpallur og er hann í fínu standi. Garður er í góðu ástandi.

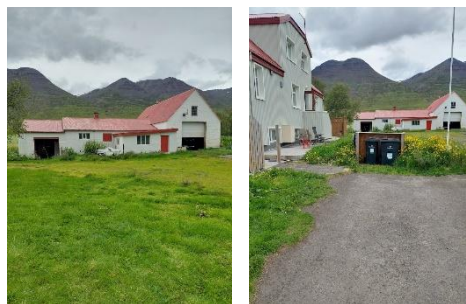
Á jörðinni við íbúðarhúsið eru gömul útihús og eru þessar byggingar í sæmilegu ástandi. Í þeim er rennandi vatn og rafmagn. Á jörðinni eru önnur útihús sem eru ónýt.

Húsið er kynt með hitaveitu. Ofnar eru í góðu lagi. Neysluvatnslagnir er í lagi. Rafmagn þarf að skoða.

Frárennslislagnir: Búið er að endurnýja frárennslislagnir frá húsi og út í rotpró fyrir ca. 5 árum. Skoða þarf lagnir inni í húsinu.

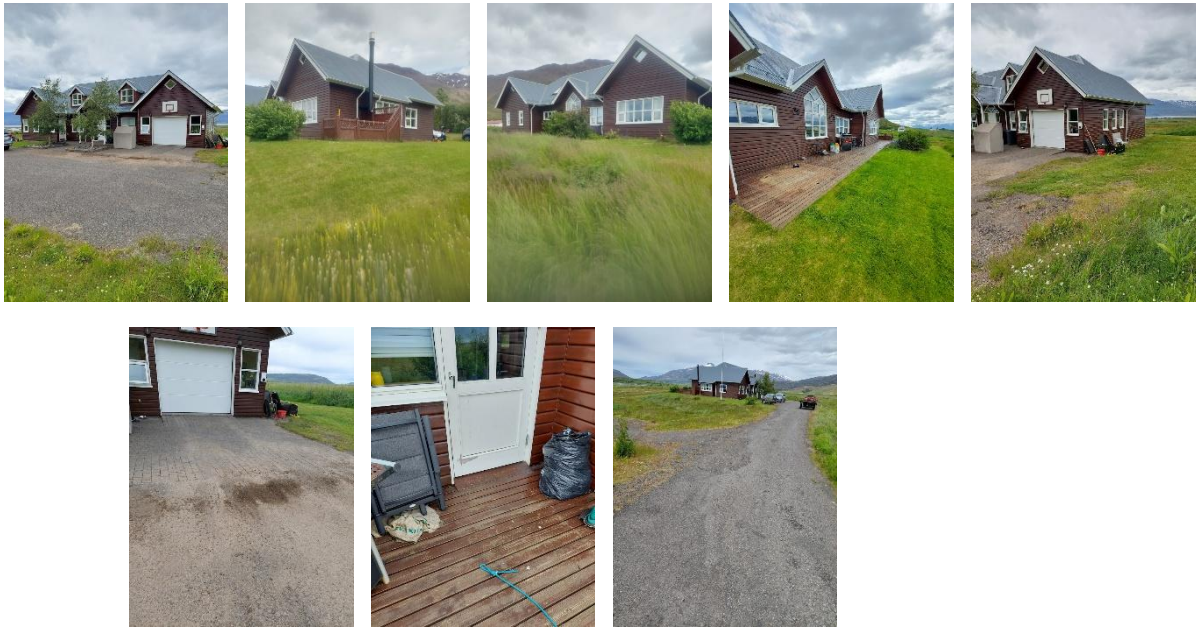
Húsið er byggt 2000 og er úr timbri, hæð og rishæð. Bárujárn er á þaki og gluggar eru úr timbri. Allt húsið að utan er í mjög góðu ástandi. Garður er einnig í góðu ástandi, en það þarf að koma fyrir niðurfalli við bílaplan. Einnig þarf að huga að því að gera við holur í heimkeyrslu.

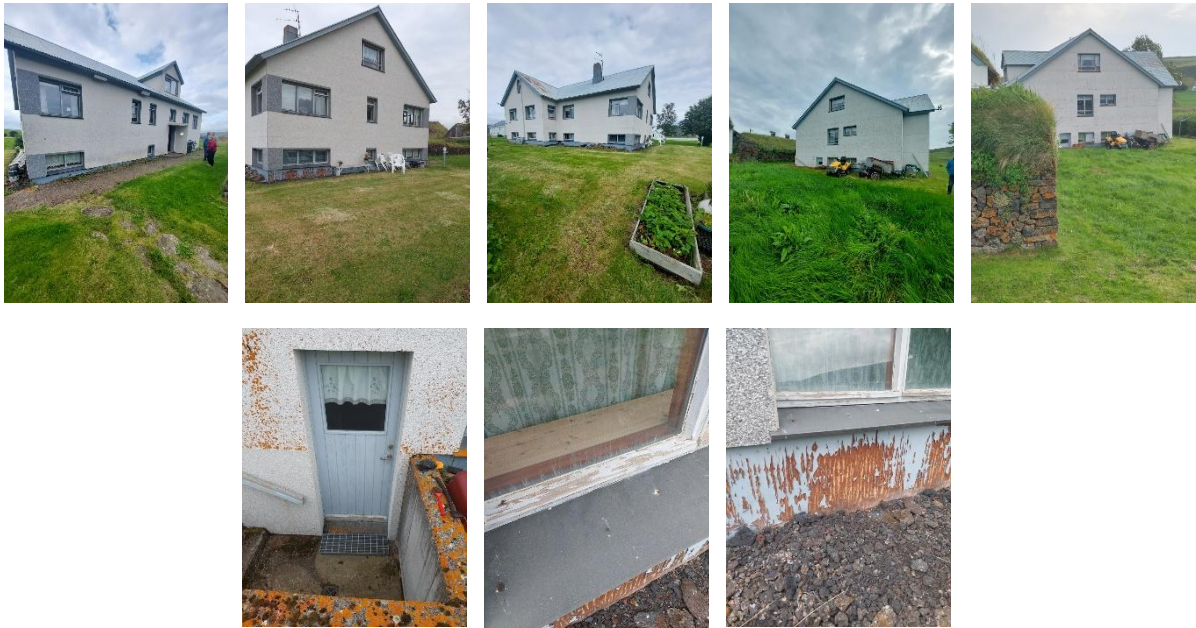
Húsið er byggt 1936, 417,0 m<sup>2</sup> steinsteypt kjallari, hæð og ris. Húsið hefur verið einangrað og klætt með Steni sem er í ágætis standi. Bárujárn er á þaki og þarf að fara að skipta um það. Ekki er vitað um ástand drenlagna. Gluggar eru timburgluggar og þeir eru í ágætis standi, en komið er að því að mála og skipta út gleri á þónokkrum stöðum. Garður er í góðu ástandi.

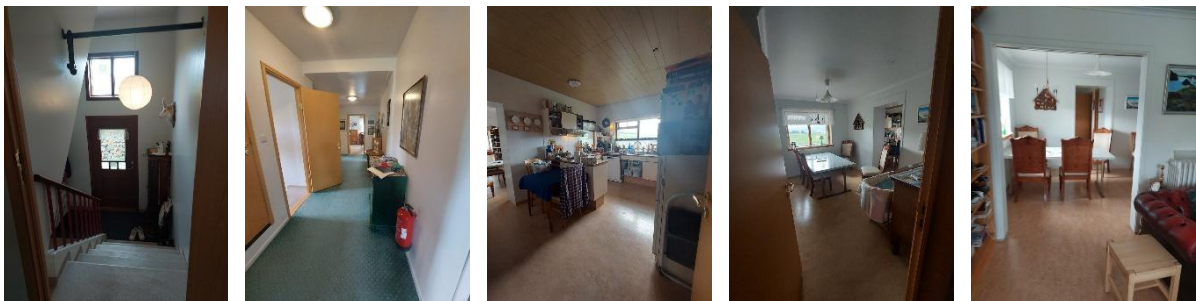
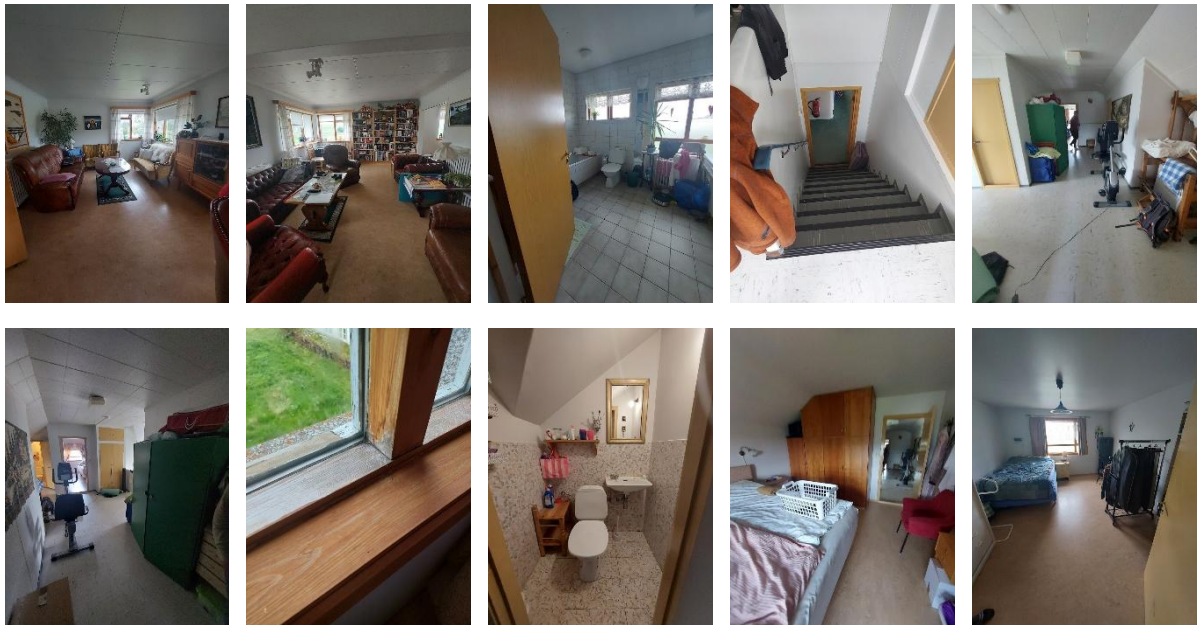
Að innan er húsið komið til ára sinna. Þegar núverandi leigandi lætur af störfum þá verður að fara í miklar framkvæmdir. Endurnýja þarf eldhúsninnréttingu. Stofur, herbergi, gangar og stigar eru í þokkalegu ástandi. Kominn er tími á að endurnýja allar snyrtingar. Gólfefni á hæð og í risi eru dúkar, teppi og flísar og er einnig komið að því að skipta um flest þeirra. Fataskápar eru í nokkrum herbergjum og eru þeir í þokkalegu ástandi. Innihurðir eru í þokkalegu ástandi. Glugga þarf að hreinsa upp og mála.

Kjallari er í heild sinni í slæmu ástandi eftir rakaskemmdir fyrir nokkrum árum. Fjarlægja þarf flest gólfefni, hreinsa steypu, flota og setja ný. Lagfæra rakaskemmdir í útveggjum. Skipta um innihurðir. Endurnýja snyrtingu og eldhús.

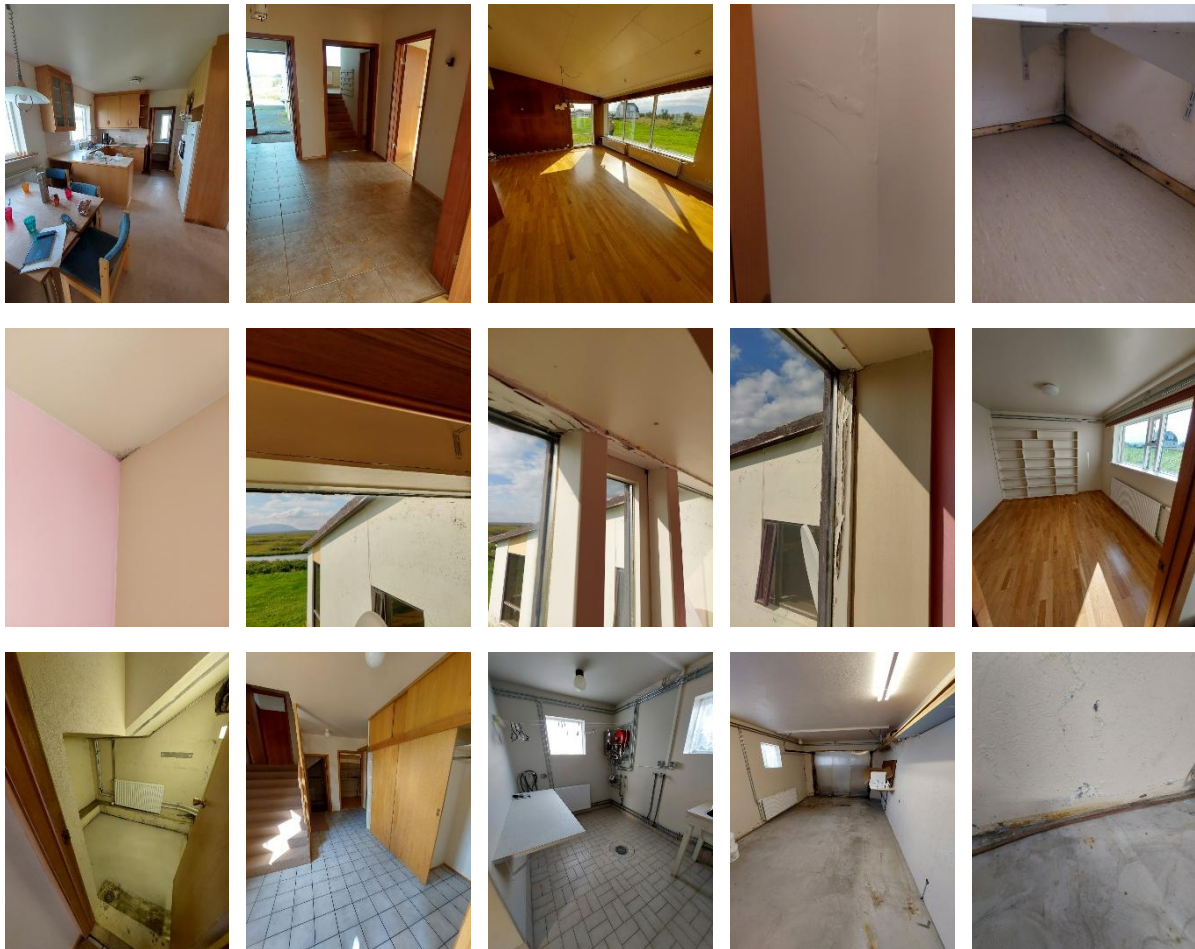
Húsið er kynt með hitaveitu. Nýlega er búið að endurnýja neysluvatnslagnir og ofna að hluta. Rafmagn er í góðu lagi.

Frárennslislagnir og rotþró eru í góðu ástandi.

Varðandi framkvæmdir sem nauðsynlega þarf að fara í er laga húsið að utan. Hreinsa vegg, sprungufylla, fyltera og mála. Lagfæra glugga, jafnvel að skipta um glugga og gler á nokkrum stöðum og mála allt húsið. Koma fyrir drenlögnum. Skipta um bílskúrshurð. Skipta um þakjárn, rennur og niðurföll. Lagfæra þakkanta.

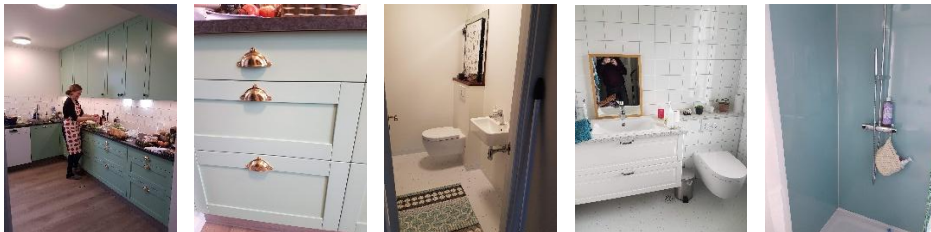
Að innan er húsið í góðu standi. Árið 2019 voru gerðar miklar endurbætur á húsinu. Fyrirkomulagi á neðri hæð var breytt. Skipt var um eldhús, salerni með þvotta aðstöðu komið fyrir. Baðherbergi á efri hæð allt endurnýjað.

Húsið er með vatnsöfnum sem voru settir í húsið 2019 og því er húsið kynt með heitu vatni frá fjarvarmaveitu bæjarins. Allt neysluvatn var einnig endurnýjað 2019. Sett var ný rafmagnstafla 2019 og rafmagn í góðu lagi.

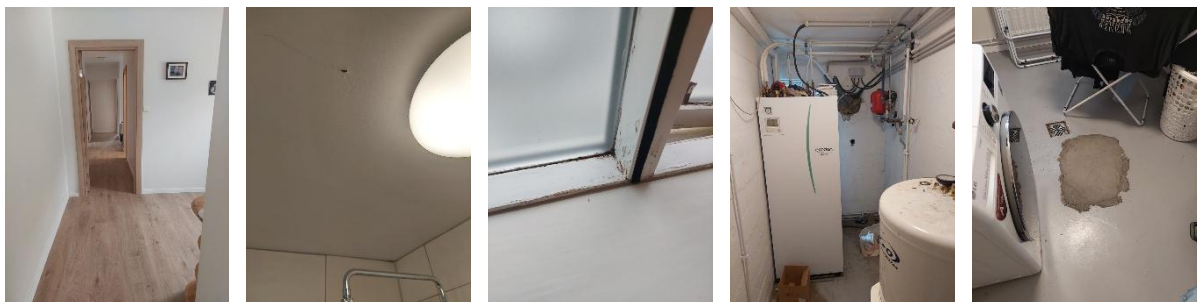
Upprunalega hús var allt endurnýjað að innan 2020 og er það í mjög góðu standi. Eldhús, stofur, gangar og stigar í viðbyggingu er í góðu ástandi. Gólfefni í viðbyggingu er parket og er það frekar orðið slitið og þarf að fara að huga að því að lagfæra það.

Í húsinu er vatnsofnar kyntir með rafmagni. Í framkvæmdu 2020 voru allar lagnir og ofnar endurnýjaðar. Neysluvatnslagnir voru endurnýjaðar á sama tíma. Árið 2023 var komið fyrir varmadælu. Rafmagn er í góðu lagi.
